SECUNDAIRE SCHADE NA VLAMBOGEN IN WINDTURBINES

Na een vonk- of brandincident in een windturbine, is het absoluut noodzakelijk dat alle betrokken apparatuur en systemen naar behoren worden onderzocht en gereconditioneerd. Als u dit niet doet, kan dit leiden tot operationele problemen tijdens de resterende levensduur van de windturbine. In de energiesector bestaan er optimale werkmethoden voor het voorkomen en beperken van uitval, zodat incidenten met bedrijfskritieke apparatuur niet catastrofaal zijn. De windenergie-industrie groeit snel in Europa, en voor belanghebbenden kunnen de gevolgen van het onderkennen, verwaarlozen of onderschatten van de effecten van secundaire schade aan interne apparatuur rampzalig zijn, door productieverlies, onvoorziene uitvaltijd, meer vervanging van onderdelen en zelfs nieuwe, ernstigere incidenten.

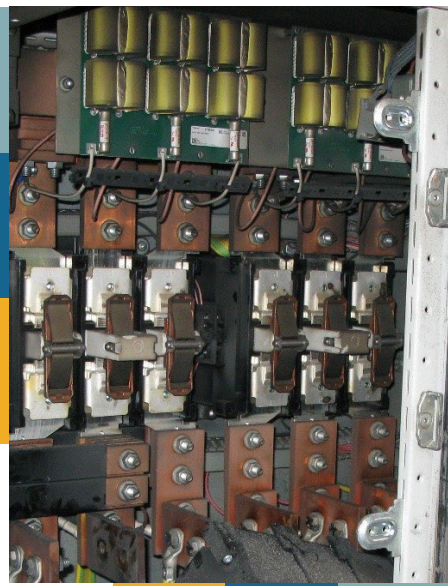
Na een brand kunnen zelfs kleine concentraties HCl tot corrosie leiden.

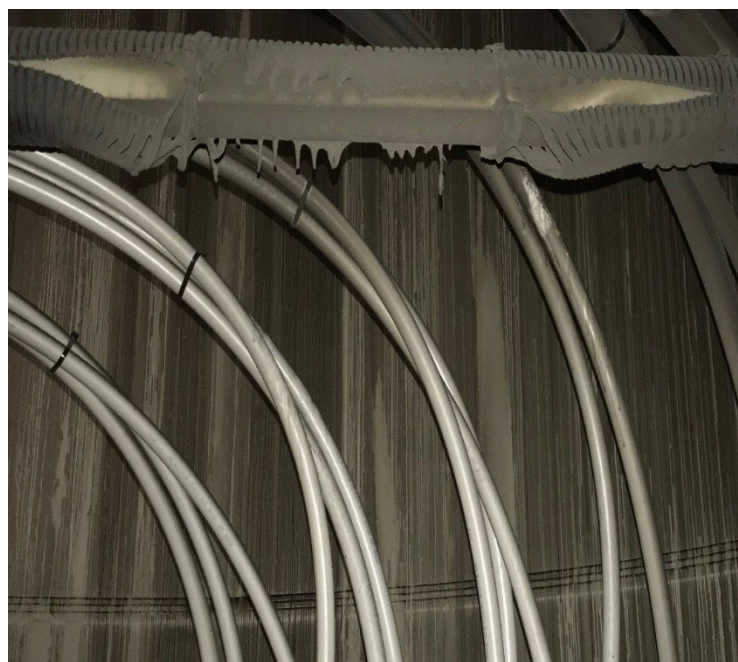
Het gesmolten PVC, bovenaan de foto hierboven, is een duidelijke waarschuwing. PVC geeft bij het verbrandingsproces grote hoeveelheden zoutzuur af en tast metalen oppervlakken aan.

Roet en as zijn beide zeer geleidend en kunnen, als ze niet op de juiste manier worden verwijderd, het risico op kortsluiting en vlambogen verhogen.

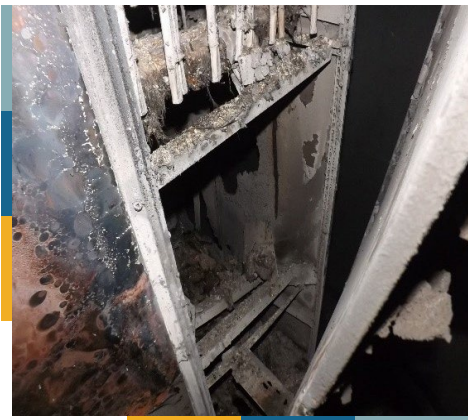
Een boogflits is een krachtige energieafgifte. Zelfs metalen kunnen bij hoge temperaturen smelten en verdampen.
